## **Dokumentation der Erstversorgung Schimmelbehandlung in der Wohnung Knobloch**

Undichtigkeit der Abwassermuffe im Versorgungsschacht

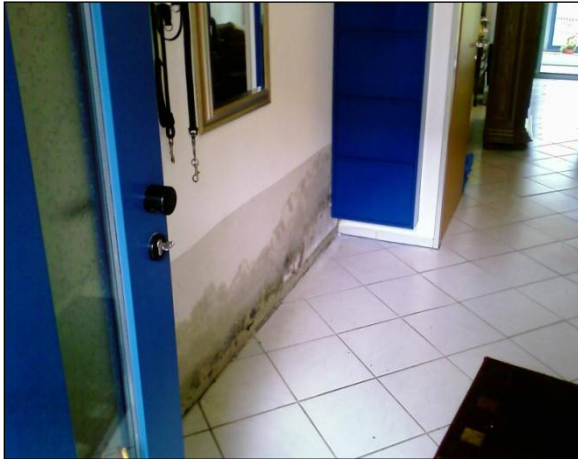
Bei Eintreffen am Schadensort konnte starker Schimmelbefall an den Wänden der  
Eingangsdiele , dem Wohnzimmer und den Abstellkammern festgestellt werden.

Schimmelpilz mittels Ethanolpray abgetötet. Baustofffeuchtemessung der betroffenen Stellen durchgeführt. Befallene Tapeten soweit erforderlich entfernt. Tiefendesinfektion mittels Wasserstoffperoxid 30% ausgeführt. Um das Ausmaß der Feuchtigkeit in der Dämmschicht zu erkennen wurde eine Mikrowellenmessung in der Diele und Wohnzimmer im Indexverfahren erstellt. Ferner wurden zwei Kondensationstrockner aufgestellt und in Betrieb genommen.

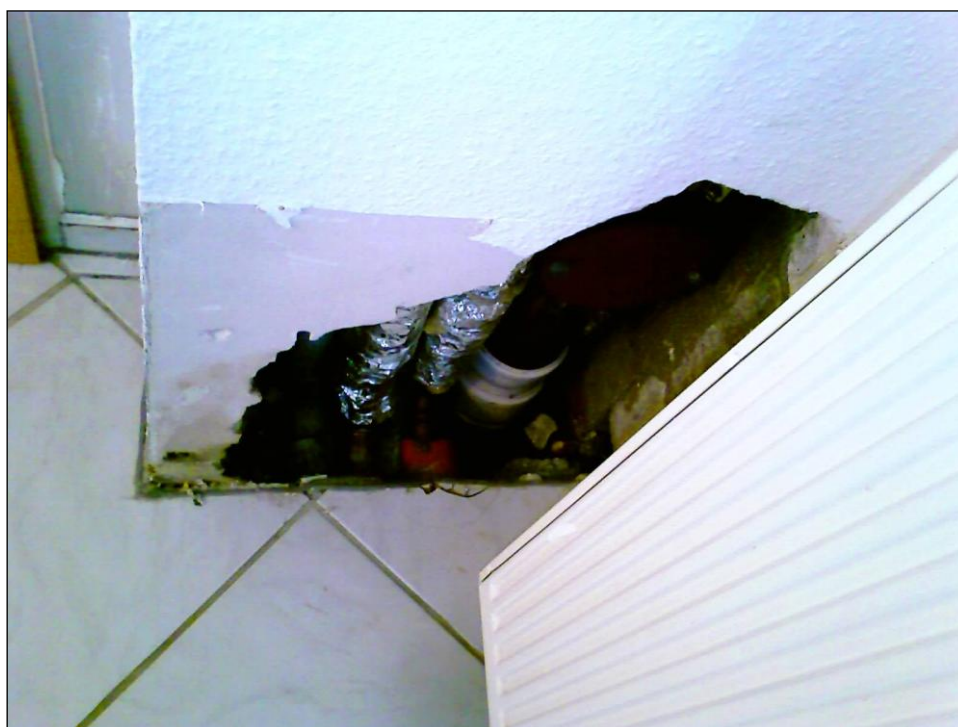
## Aufnahme Versorgungsschacht im Wohnzimmer

Der Befall wurde durch eine undichte KG Muffe im Versorgungsschacht des Wohnzimmers hervorgerufen. Der Schaden wurde von dem bauseits bestellten Installateur (Hr. Mechsner) behoben.

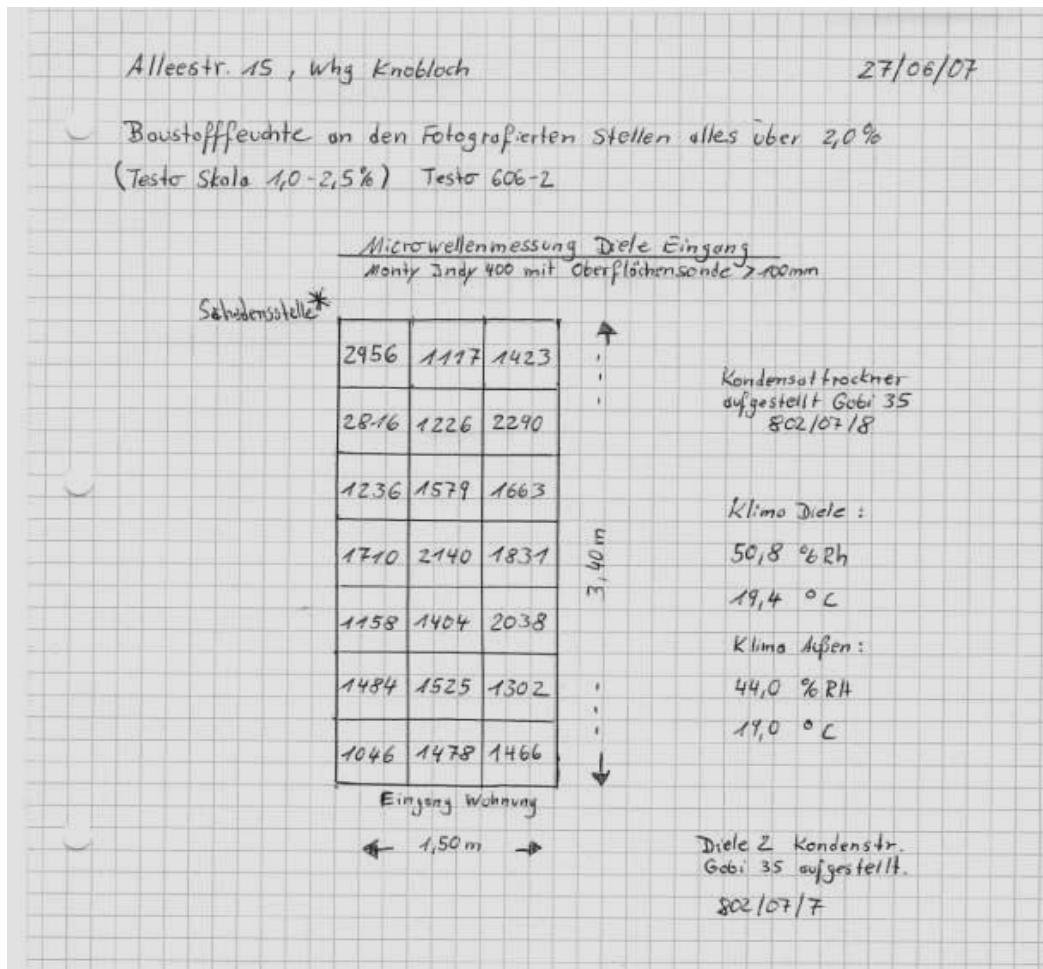
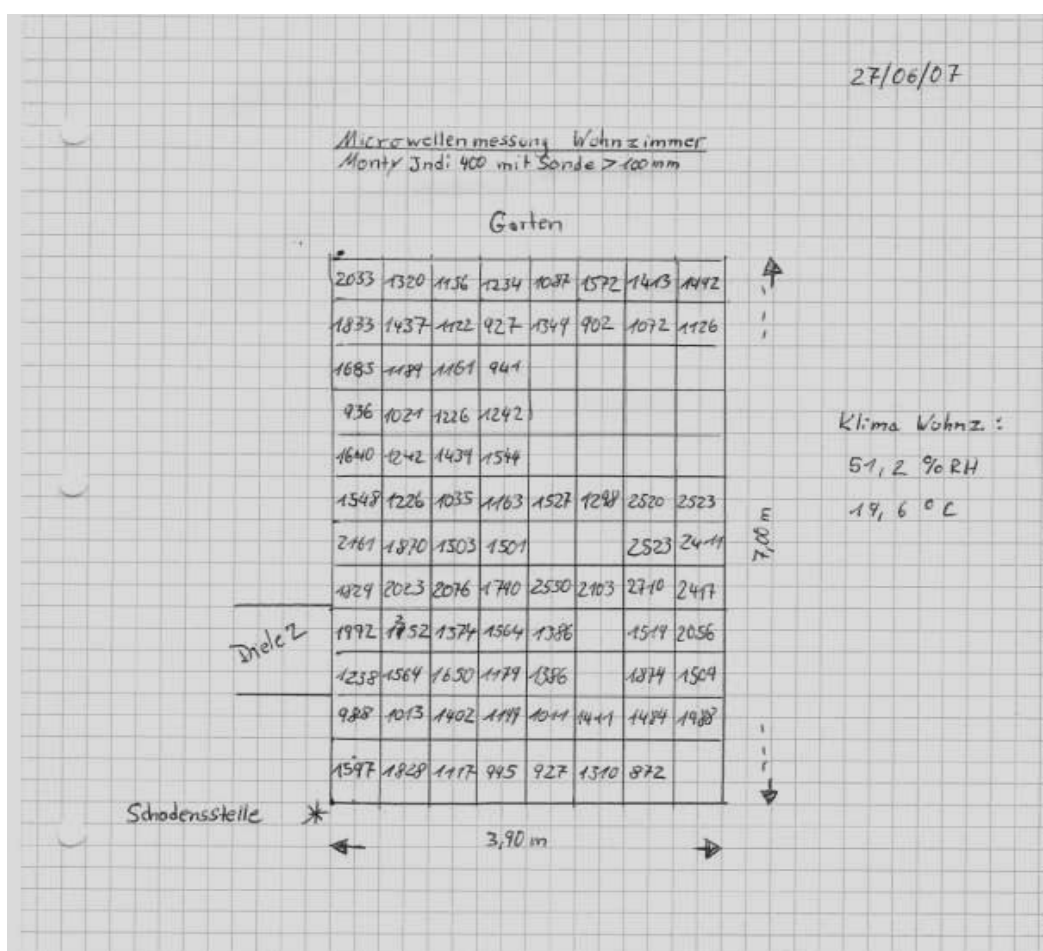
## Mikrowellen-Feuchte Flächenscannung

Der betroffene Bereich im Boden wurde mittels Raster-scannung mit der Mikrowellen-Volumenfeuchtesonde abgesehen. Die Feuchtegrafik gab Aufschluss über notwendigen Maßnahmen zur Dämmschicht-trocknung, welche nach der Flutung noch ausgeführt werden muss.

### **Einzusetzende Verfahren und Geräte für die Dämmschichtunterlüftung**

- 1 Kernbohrmaschine
- 1 Seitenkanalverdichter
- 1 Wasserabscheider
- 1 Stromverbrauchsgerät
- 1 Satz Lüftungsschläuche
- 1 Schalldämpfer
